## LAUDO DE VISTORIA

Em atendimento às solicitações contidas nos processos nºs 348/2014, 349/2014, 350/2014, 353/2014 e 357/2014, sobre a real situação dos imóveis CENTRO DE EDUCAÇÃO INFANTIL MENINO JESUS e GINÁSIO POLIESPORTIVO ERALDO DE LEMOS CORREA (CORREÃO), em decorrência de chuvas torrenciais de verão ocorrida em 25/12/2013, este profissional esteve nos locais em 16/01/2014, onde passo às seguintes considerações:

#### GINÁSIO POLIESPORTIVO ERALDO DE LEMOS CORREA (CORREÃO):

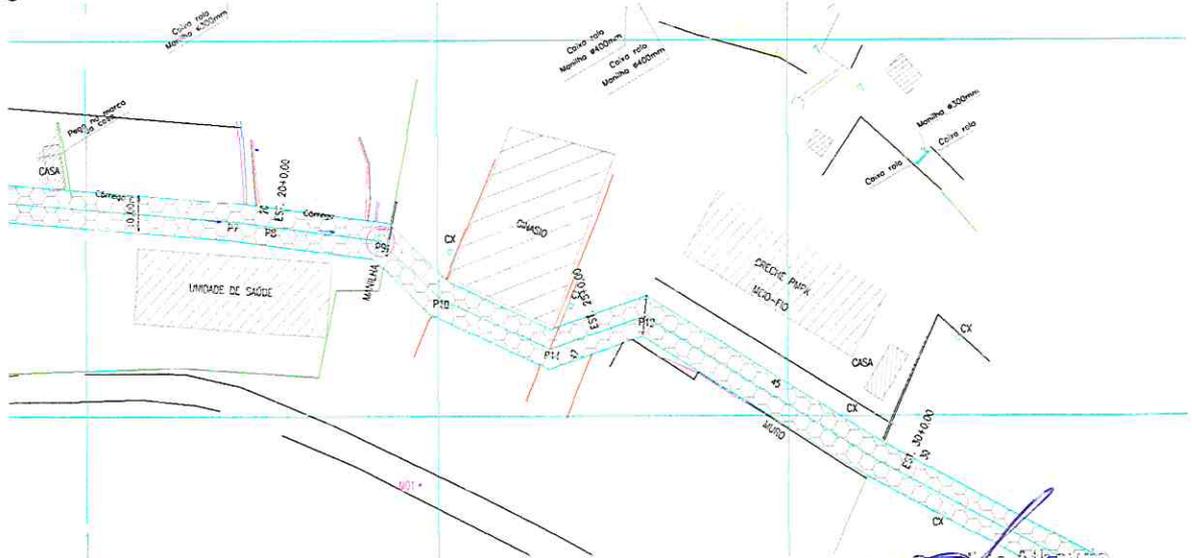
- Tal projeto, dispõe de solução definitiva para o caso específico do Ginásio Poliesportivo, para o Pátio Externo do C.M.E.I, como também para outros obstáculos ou "gargalos" no percurso do córrego pela Sede do município, causadores de enchentes quase que anuais. Em seu traçado, a nova galeria, não mais estará em conflito com estes imóveis, conforme trecho do projeto, exposto abaixo:

- Implantação do Projeto de Macrodrenagem com Canalização (Galerias) do Córrego Batalha, existente desde o ano de 2009, ao menos nos trechos próximos aos imóveis citados;
- Elaboração e Implantação de Projeto de Reforma do Ginásio Poliesportivo, contemplando principalmente a demolição do piso na região afetada, completa retirada ou isolamento do manilhamento existente, reconstituição do aterro e/ou preenchimento com concreto e finalmente reconstrução do piso, que inclusive pode ser modernizado.

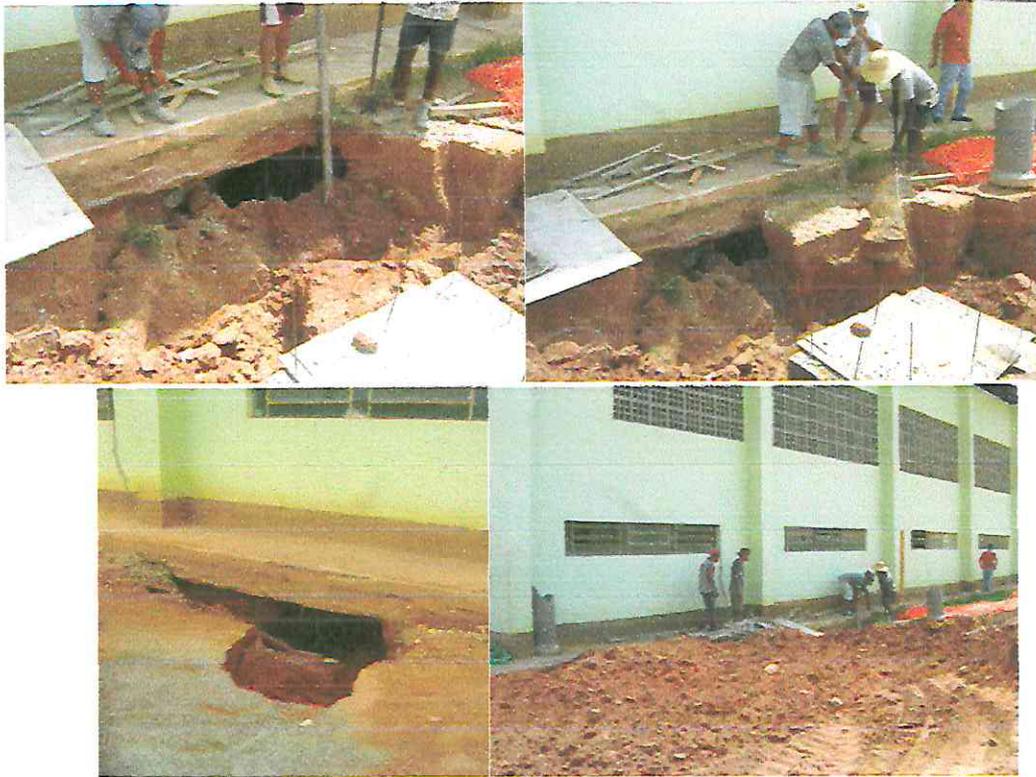
Fotos de 2008, o problema existe há vários anos.

É NECESSÁRIO A IMPLANTAÇÃO DAS SOLUÇÕES DEFINITIVAS APONTADAS, ANTES QUE AS ESTACAS DA FUNDAÇÃO DO GINÁSIO SEJAM AFETADAS E AGRAVADAS A SUA ESTRUTURA.

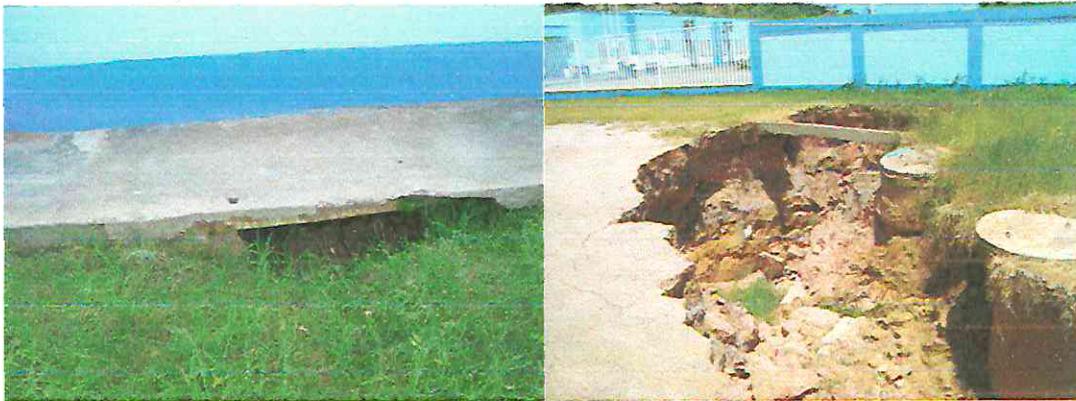
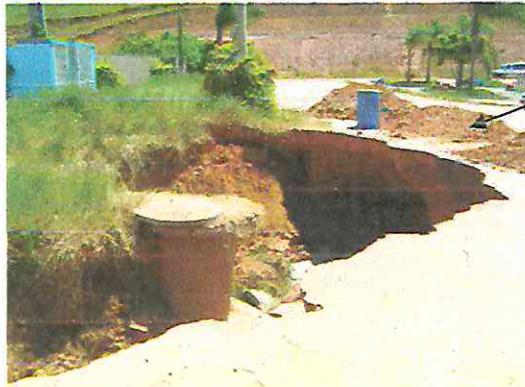
FOTOS ATUAIS, 16/01/2014, É NECESSÁRIO PERFEITO ISOLAMENTO DA ÁREA NO LOCAL INDICADO. AS CONDIÇÕES DO GINÁSIO POLIESPORTIVO PODEM SE AGRAVAR E SÓ DEPENDEM DA FREQUÊNCIA E DA INTENSIDADE DAS CHUVAS, O QUE NÃO É CONVENIENTE PARA UM IMÓVEL PÚBLICO.

- Total isolamento da área ao redor da erosão causada, "cratera" na rua entre os dois imóveis, pois no dia da visita uma das laterais ainda se encontrava vulnerável, o simples despejo de alguns caminhões de terra não tirou o risco do local;
- Reconstrução da caixa de passagem (encontro das manilhas) danificada do dia da chuva, com devida execução de "berço" em concreto e rejuntamento das manilhas;
- Execução de todo reaterro (preenchimento) da erosão causada, como também na lateral do Ginásio;
- Retirada do isolamento.
